リフォーム時の電気工事に携わる皆様へ

リフォーム時の 誤った住宅設備の 電気工事で

発煙・発火事故が 発生しています!

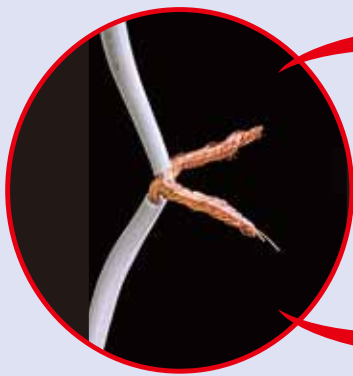
NITEによる再現実験の様子

ねじり接続した
エアコン電源コードからの
出火再現テスト

束ねたコードからの
出火再現テスト
