# 平成24年度 自家用電気工作物の 立入検査結果について

中部近畿産業保安監督部 近畿支部  
電力安全課

# 平成24年度 配電線への 波及事故状況 について

関西電力株式会社 電力流通事業本部  
ネットワーク技術運用グループ

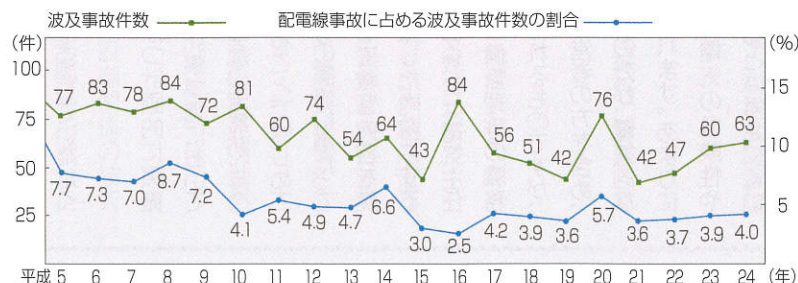
図1 高圧お客さまからの波及事故件数と配電線事故に占める割合の推移

**平成24年度 波及事故概要**  
主な事故発生箇所と原因  
弊社管内における平成24年度の高圧お客さまからの波及による配電線事故は、図1に示すとおり、63件（配電線事故全体の4%）であり、昨年の60件と比較すると5%増加しています。しかし、近年で見ますと、毎年40〜80件の波及事故が発生しており、引き続き事故防止の取り組みが必要となっています。

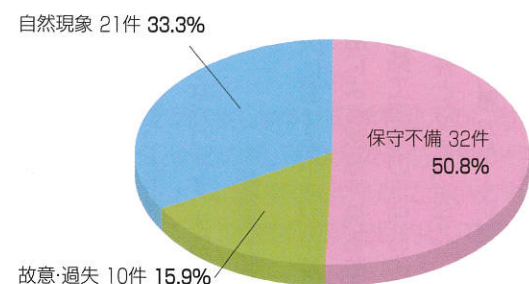
図2 波及事故の発生原因

平成24年度に発生した波及事故の特徴を発生原因別の件数で見ますと、図2のとおり、保守不備（経年劣化・鳥獣接触・故意過失）が、保守不備（経年劣化・鳥獣接触・故意過失）の過失（作業者の過失・公衆の故意過失、火災、自然現象（雷・暴風雨））となっており、「保守不備」と「故意過失」の人的要因による波及事故が約66.7%（平成23年度は90.0%であり、例年と比較しますと、雷や暴風雨による自然現象の影響を受けた年でありました）。

「保守不備」では、ケーブルが大半を占めており、その他に気中開閉器や遮断器、LBS・断路器等の劣化によるものや鳥獣接触によるものが発生原因となっています。「故意過失」では、ケーブルの外傷によるものが多く、作業接地点を撤去せずに送電するなど、作業手順を誤ったものもありました。「自然現象」では、雷と暴風雨による水没や設備損壊が発生原因です。

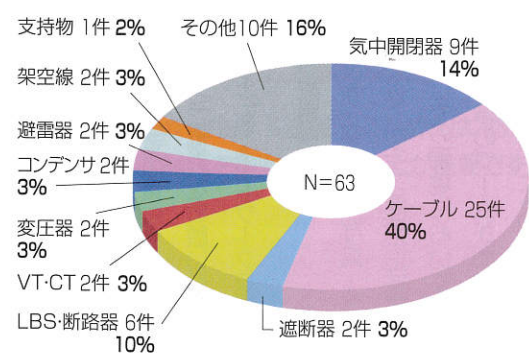
図3 波及事故の発生箇所別事故割合

次に、波及事故の発生箇所についてみますと、図3のとおり、件数の多い順に、ケーブル、気中開閉器、LBS・断路器となっています。その他は、解体作業中に電気室を損傷させたものや、暴風雨による設備の浸水など、機器類の損傷以外のケースとなっています。発生箇所別の発生原因の割合は、図4に示すとおりです。「ケーブル」では、17件が経年劣化による事故であり、4件が作業者の過失によるもので、3件が自然現象（雷）によるものです。「遮断器」については、経年劣化による事故が1件、自然現象（雷）が1件となっており、「気中開閉器」については、経年劣化による事故が1件、自然現象（雷）によるものが7件、樹木接触が1件となっています。

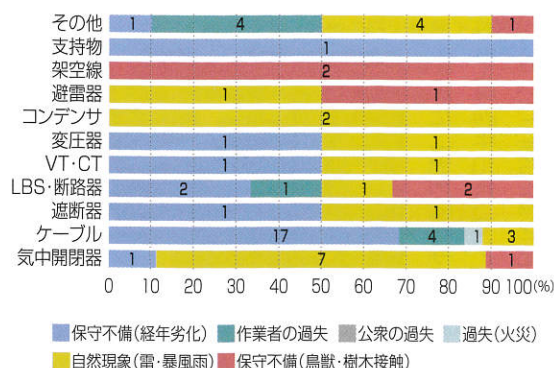
図4 発生箇所別における発生原因の割合

「LBS・断路器」については、鳥獣接触によるものと経年劣化による事故がそれぞれ2件、作業者の過失による事故が1件で、「その他」としては、過失によるものが4件、暴風雨などの自然現象による事故が4件となっています。また、波及事故の63件のうち、保護範囲内での事故が18件（28.6%）発生しています。以上の発生状況から、機器等の使用状況や耐用年数、劣化等を考慮して適切な時期に更新するとともに、ケーブルの外傷事故対策や小動物侵入防止対策、各機器の耐雷対策などの効果的な設備対策を行えば、かなりの波及事故を防止することが可能と考えられます。

まず、経年劣化対策ですが、保安規程に定めた周期回数に基づいて適切な保守点検を確実に実施するとともに、自家用電気工作物保安管理規程等に記載されている更新推奨時期を参考にし、設備更新を実施することが重要です。また、機器の使用状況や設置場所の環境により劣化の度合いも変わることから、保守点検結果を記録保管しておくことも重要です。次に、雷害対策ですが、最も有効な対策として避雷器の設置があります。気中開閉器の避雷器内蔵タイプを採用するか、避雷器を気中開閉器の負荷側近傍に設置することが重要です。また、避雷器を有効に機能させるためにも点検する際は接地抵抗値の確認も願います。
