## 2-18 判別方法 ⑥ 力率測定による判断方法 (1/2)

## 2-20 判別方法 ㊄ 安定器バランス台で判定 (1/2)

# 事例（１） 教室の蛍光灯器具でPCB使用安定器が使用されていた事例

# 4-1 参考情報：廃安定器の仕分け（分別・取り外し）

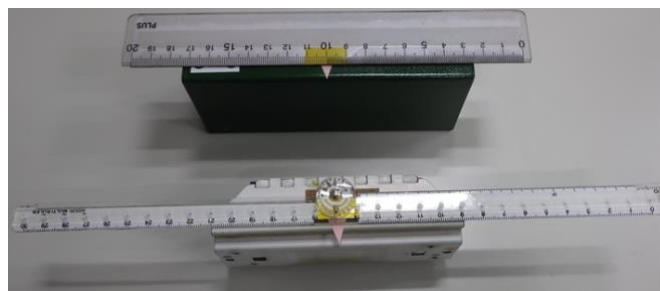
#### ①安定器の中心位置をマーキング

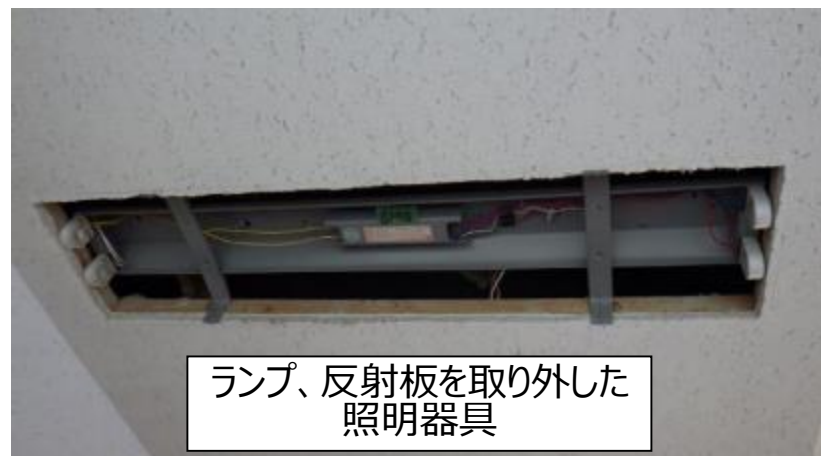
ランプ、反射板を取り外した  
照明器具

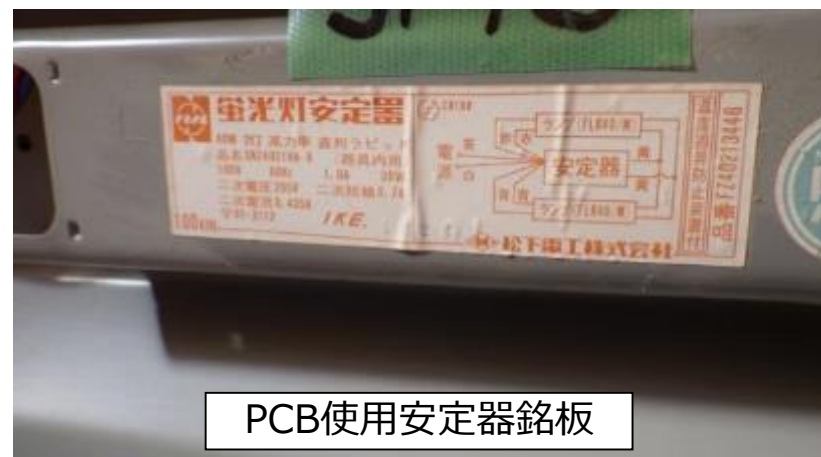
PCB使用安定器銘板

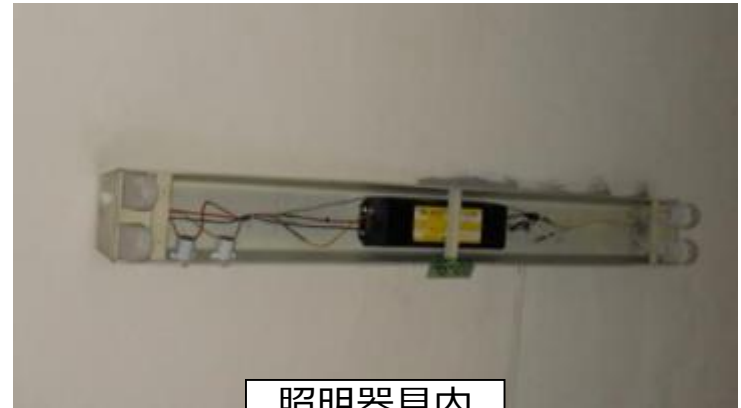
照明器具内

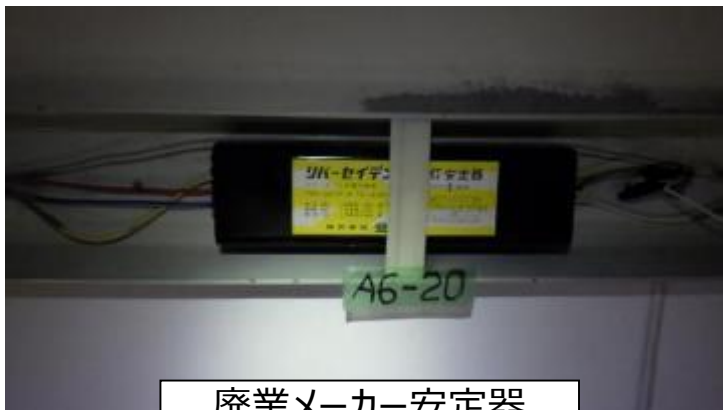
廃業メーカー安定器

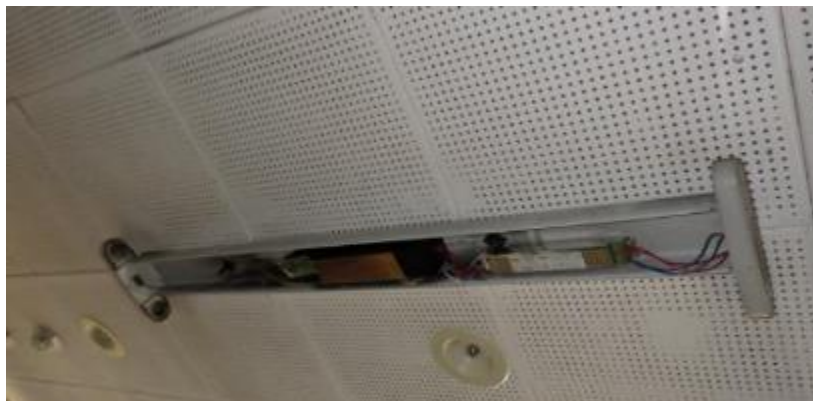
LED化照明器具内部（本体は未交換）

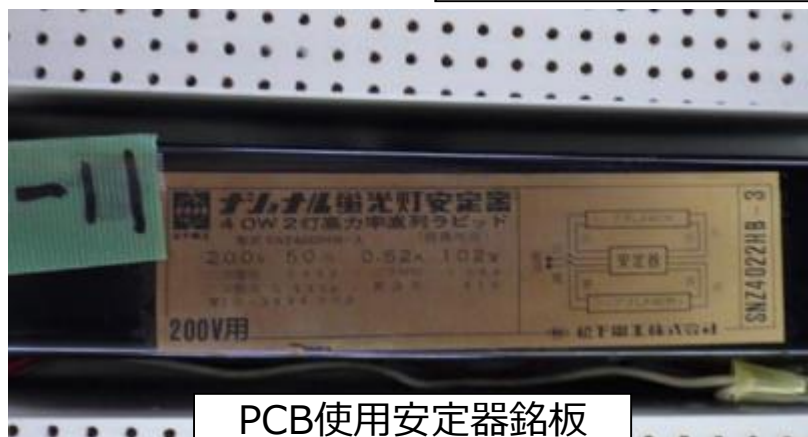
PCB使用安定器銘板

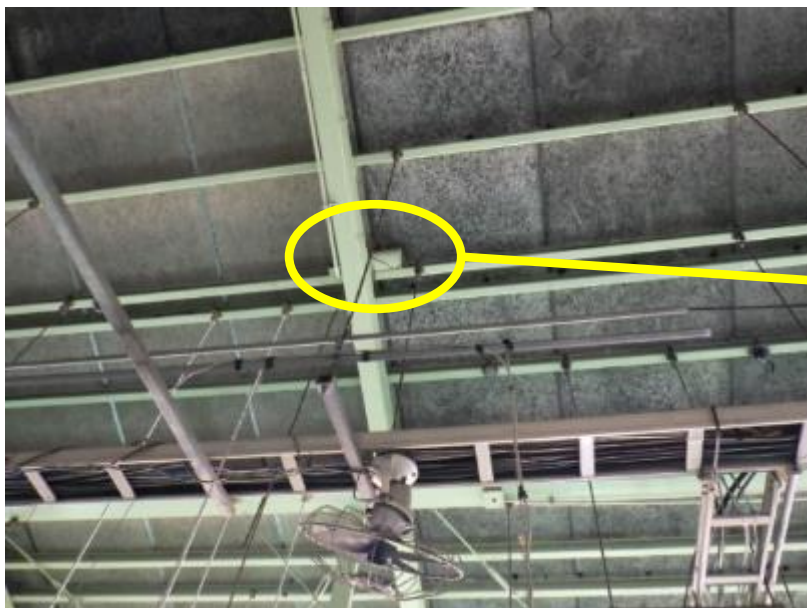
水銀灯安定器の残置状態  
(灯具は既になく、安定器のみが残置)

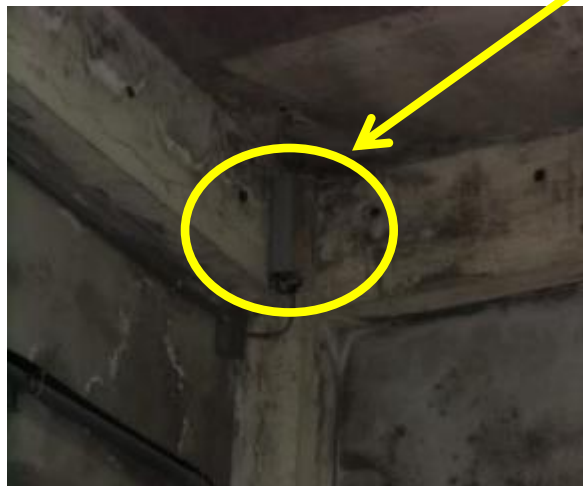
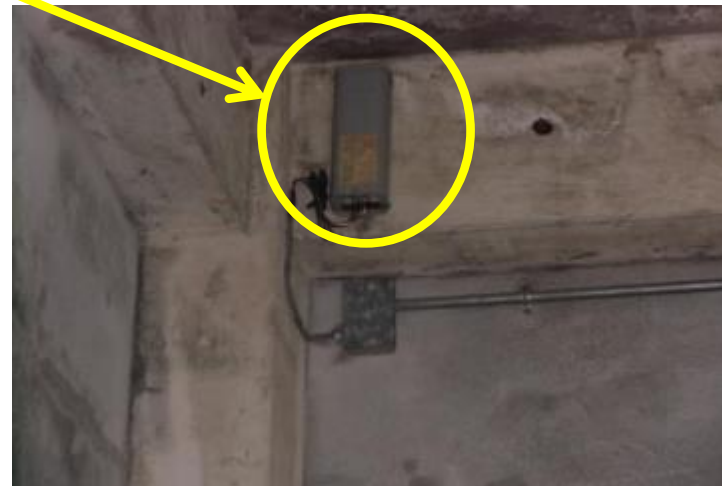
発見された安定器

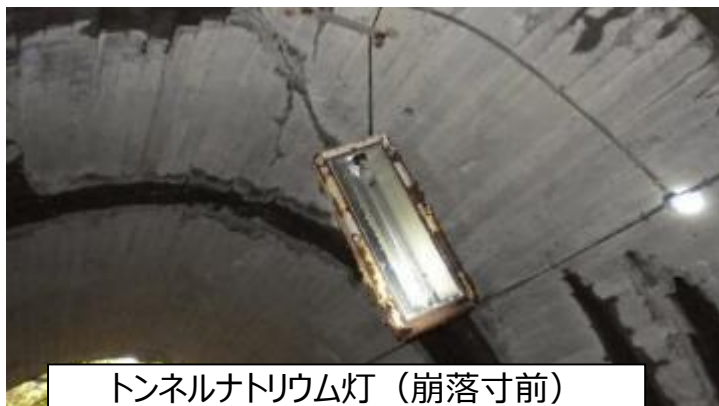
トンネルナトリウム灯（崩落寸前）

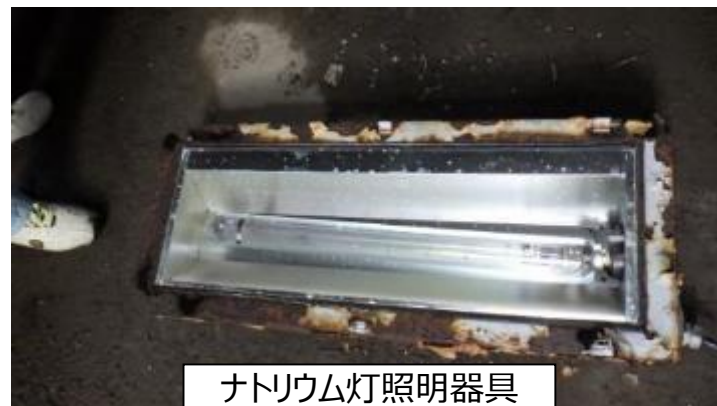
ナトリウム灯照明器具

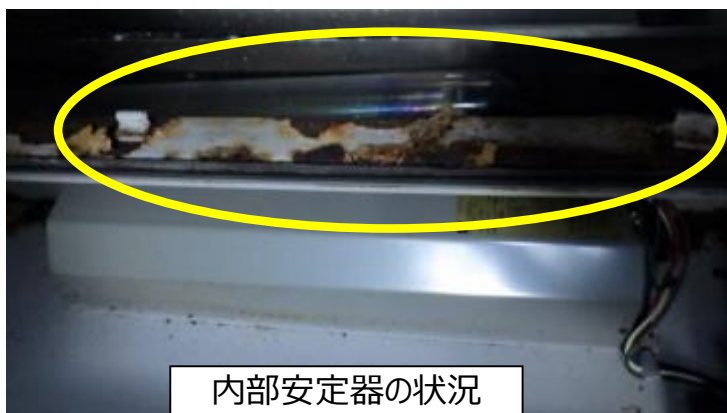
内部安定器の状況

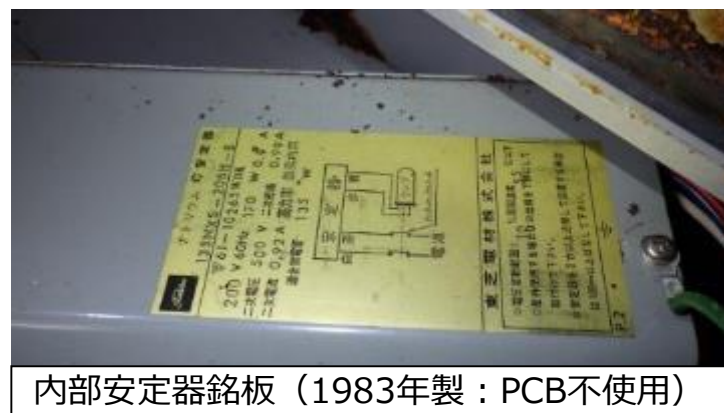
内部安定器銘板（1983年製：PCB不使用）

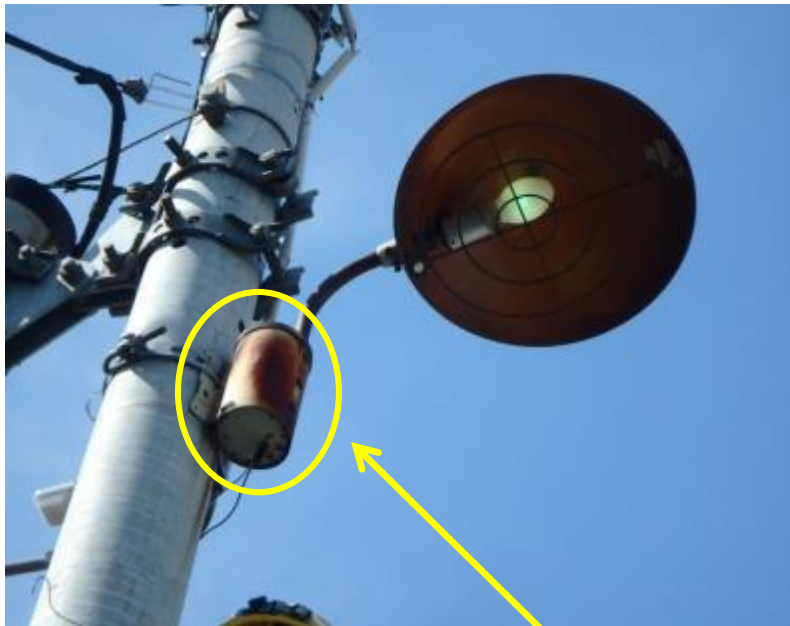
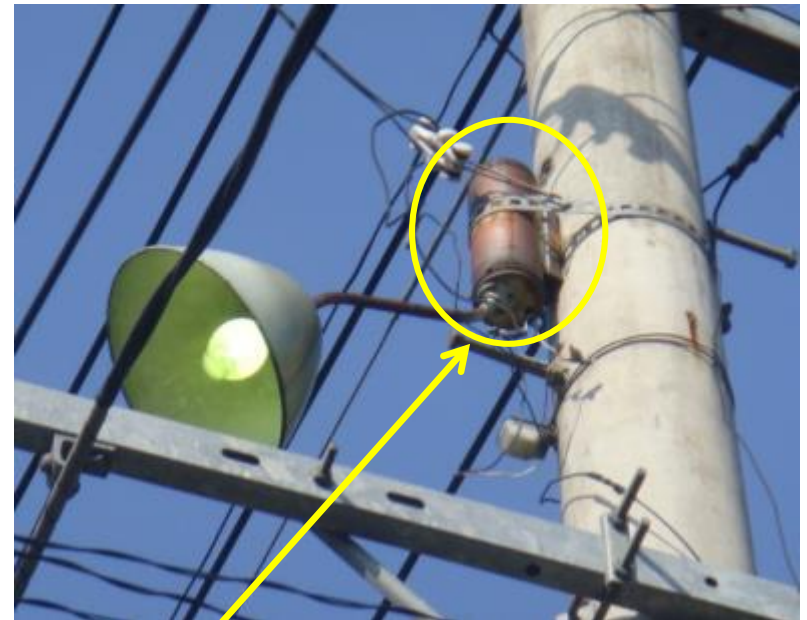
水銀灯用安定器

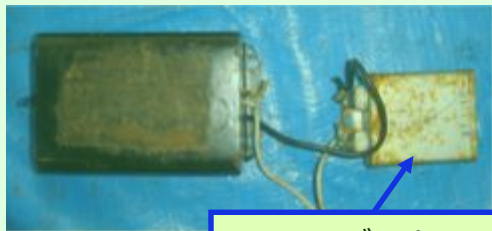
コンデンサ

コンデンサ別置きタイプ

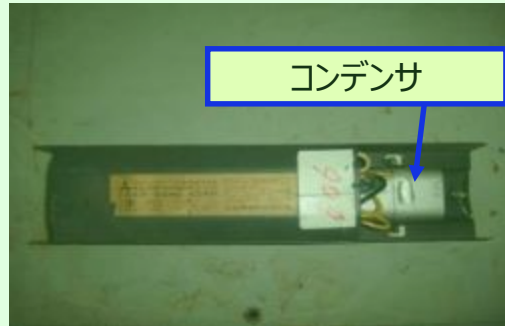
コンデンサ

金属バンド式

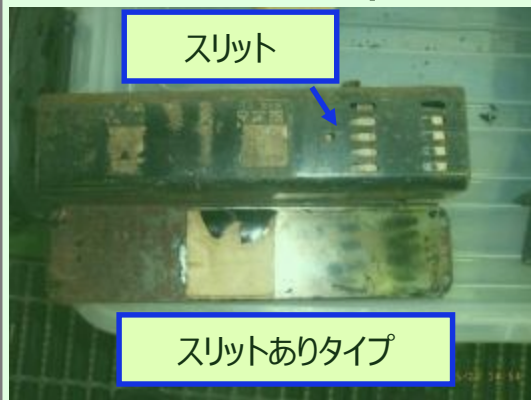
スリット

スリットありタイプ

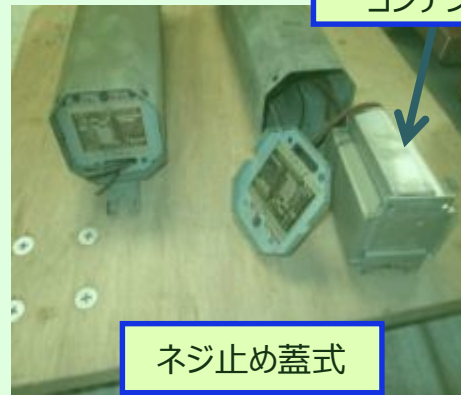
コンデンサ

ネジ止め蓋式

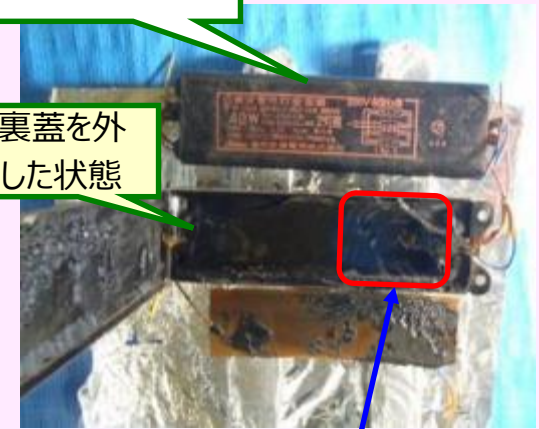
通常の外観

裏蓋を外した状態

コンデンサの位置（赤枠内）

コンデンサ取り外しは  
できない!!

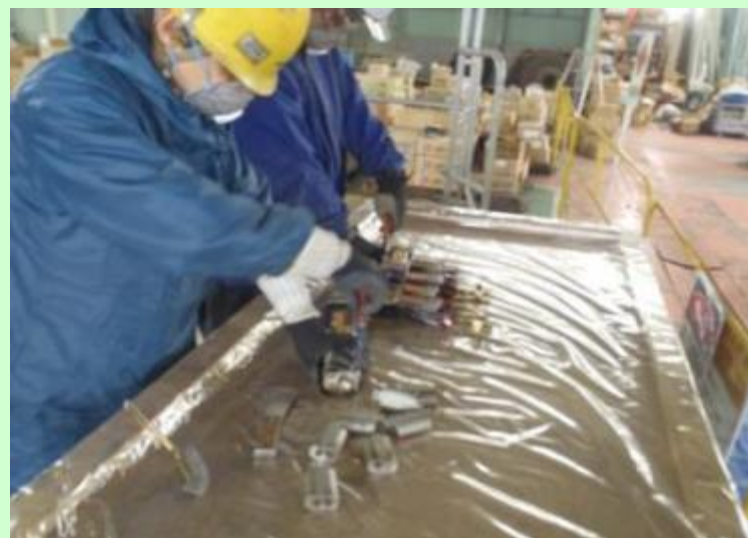
（対応例） オイルパン（※2）、保護マスク、耐油性ゴム手袋

※2：写真のオイルパンは木枠の上にビニールシートを敷設したもの

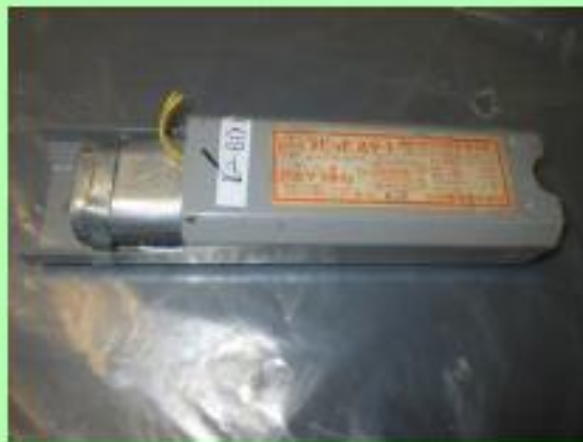
### コンデンサ外付け型 安定器

(左側に見える金属バンド  
で固定されたものがPCB  
含有コンデンサ)

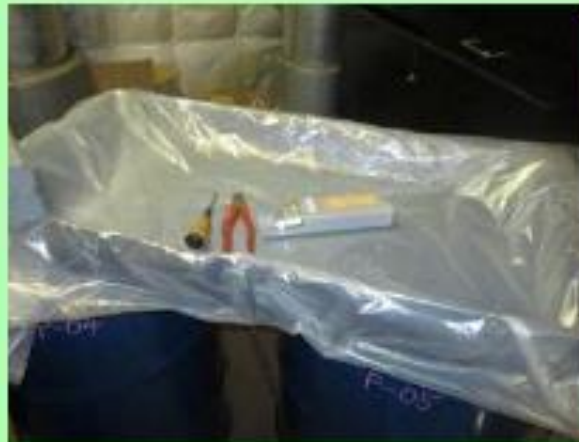
### 生活環境保全上の支障 を防止する措置(例)

(ビニールを敷いたオイル  
パン内で取り外し作業を  
実施)

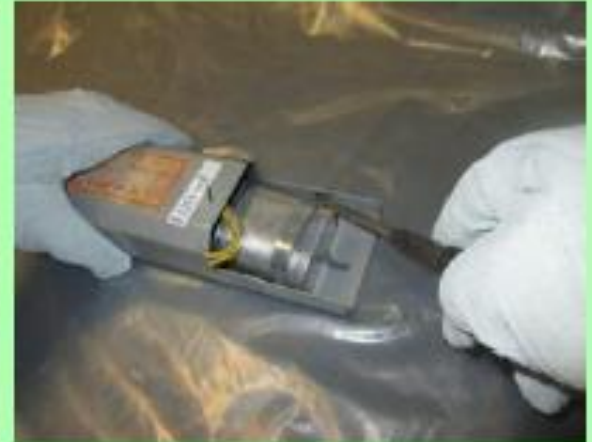
### コンデンサの 取り外し作業

(固定された金属バンドを  
工具で解除)

(金属バンドを解除する前に、①あらかじめコンデンサの目視確認をし、更に②解除後に改めてコンデンサの全面を目視確認する)

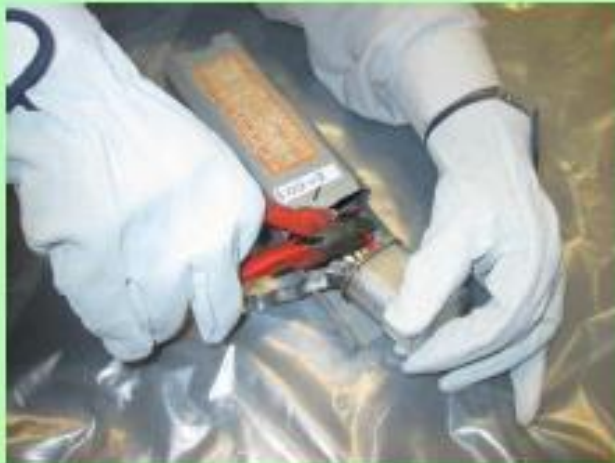
### コンデンサの 取り外し作業

(安定器本体とコンデンサと  
を接合するリード線を切断)

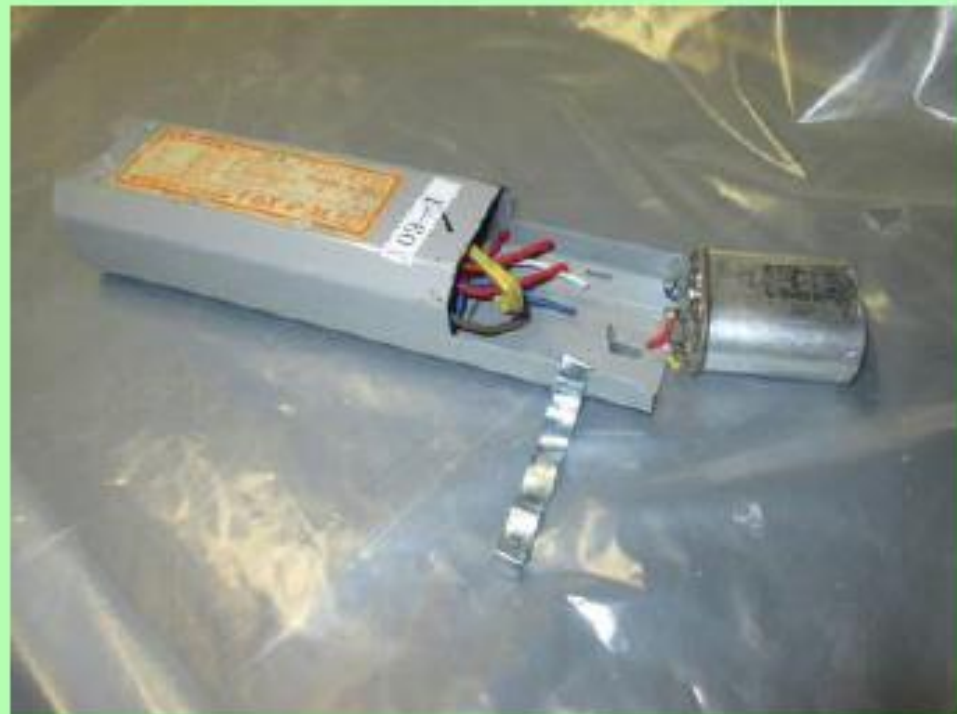
コンデンサ取り外し作業後の安定器  
(取り外しが完了するまでの所要時間2～3分)

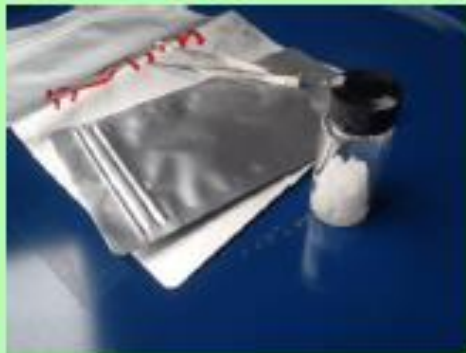
試料採取のための  
機材

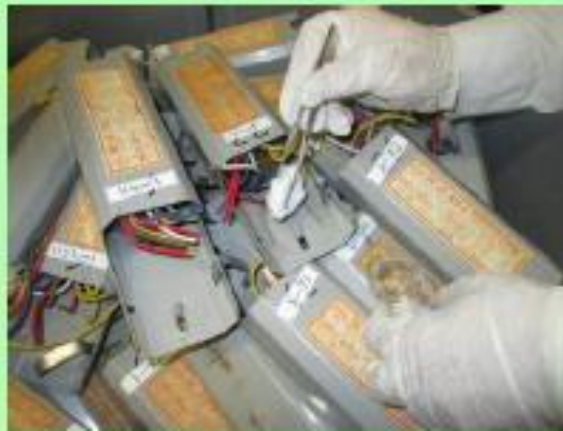
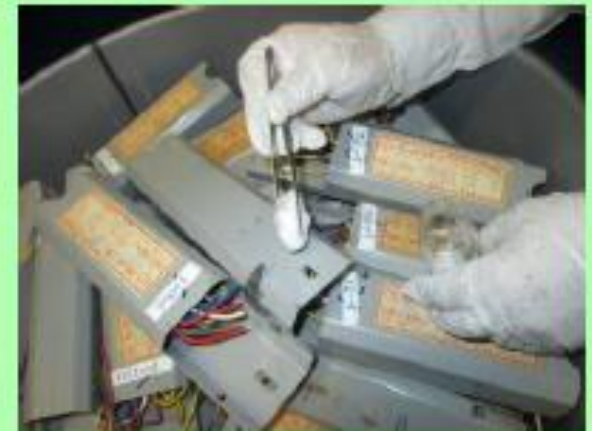
試料採取の様子

試料採取: 代表性を確保したサンプリング試料(JIS K0060-1992「産業廃棄物のサンプリング方法」)に対して表面の2カ所以上から合計 $100\text{cm}^2$ 以上を拭き取る。分析結果が $1\text{mg}/100\text{cm}^2$ 以下であれば、低濃度PCBに該当する。

試料採取: 残部材一つ一つに対して表面を $500\text{cm}^2$ を拭き取る。分析結果が $0.1\mu\text{g}/100\text{cm}^2$ 以下であれば、その残部材は非PCBとして扱うことができる。
