火災事例から

予防部予防課(調査鑑識)

エアコンや扇風機からの 出火事例について

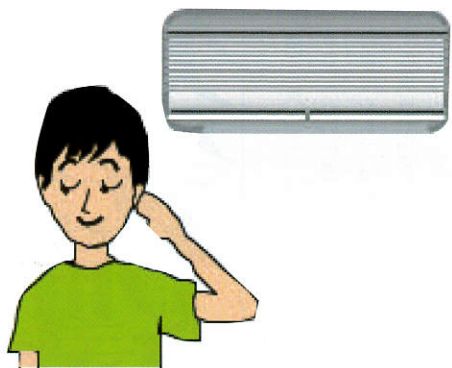
12時0分(正午)頃、6階建共同
住宅の4階1室の居室内において、
エアコンの電源プラグを差したまま
のコンセント部分でトラッキング現
象が発生し、同プラグと壁付コンセ
ントの樹脂部が燃え上がりました。

事例1のトラッキング現象とは、

長期間、コンセント等に電源プラグ
を差し込んだままであると、コンセ
ントと電源プラグの間にほこりと湿
気などの水分が付着し、差し刃の間
に電気の通り道(トラック)ができ
ることです。気が付かないうちにト
ラックが形成され、ある時、突然電
気スパークが発生して出火し、火災
となります。

エアコンの電源プラグにはほこりは
たまっていますか？本稿をお読み
いただいた後は是非、電源プラグを
コンセントから抜いて掃除をし、ほ
こりを取り除いてください。

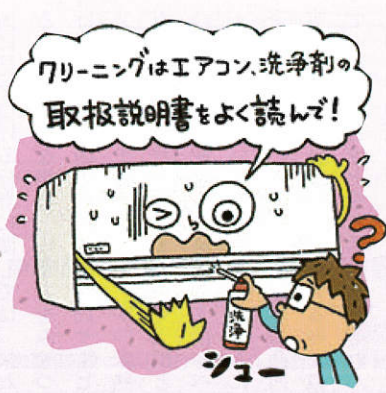
5時50分ごろ、平家建住宅におい
て屋外に設置してあるエアコン室外
機から出火し、家の壁と付近にあっ
た段ボールや古新聞を焼損しました。

火災となったのは一般家庭のエア
コン室外機で、その年初めて使おう
とした時でした。部屋の温度が下が
らなかつたのでエアコンを点検して
いると、室内機から「ガタガタ」と
異音が出たため、外に出ると、室外
機から火が出ていました。室外機の
制御基板に小動物やほこり・水分な
どの異物が侵入・付着したことによ
りトラッキングが発生し、発煙・発
火したと思われる。

このように室外機においては虫、
小動物が内部に侵入し思わぬ火災や
事故、故障の原因となることがあり
ます。また室外機の性能低下を防ぐ
ためにも室外機の周りには段ボール
やごみ、植木鉢などを置かないよう
にしてください。

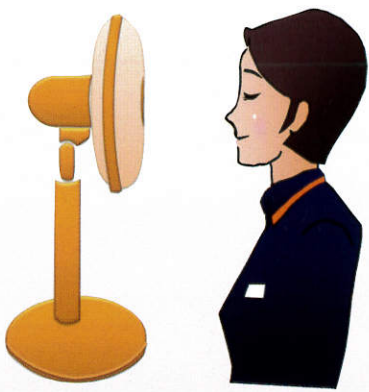
した。家人が10年以上使っている扇
風機を使用して就寝していたところ、
経年劣化のため扇風機のコンデン
サーが絶縁劣化を起こし、発熱し出
火しました。

事例1は長期使用により扇風機内
部のコンデンサーの絶縁性能が低下
した結果、異常発熱し、その際発生
した火花が扇風機内部の樹脂部分に
着火し火災になったものと考えられ
ます。

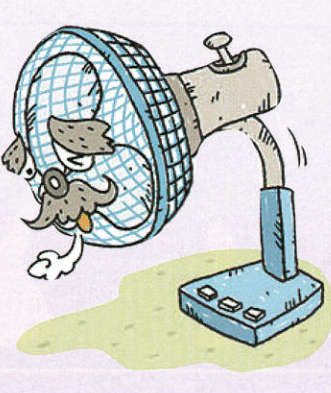
深夜0時30分ごろ、2階居室にお
いて、扇風機を使用したまま就寝し
ていたところ、扇風機の電源コード
が長期使用に伴い、束ねや、ねじれ
により半断線状態となり発熱、電源
コードの被覆に着火し扇風機の樹脂
製ベース部が燃え上がり火災となり
ました。

事例2は半断線からの火災です。
半断線とはコード内部の複数の素線
で構成される電線(より線)の一部
が断線した状態をいいます。その状
態になると部分的に発熱し、それが
原因で火災になる場合があります。

他には首振り部分の内部配線に線
り返しの屈曲ストレスが加わり、芯
線が断線したためスパークが発生し

て扇風機内部のほこり等に着火して
発火した火災例があります。
